基于物业维修改造中机电系统质量问题的改善对策研究

山西迪奥普科技有限公司, 山西 太原 030006

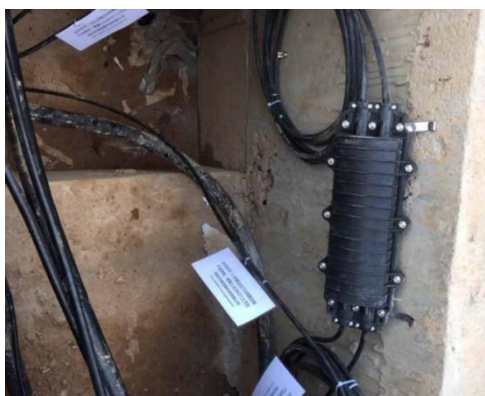
图 1 为方便管理做光纤标识牌

(3) 通过落实全员参与的质量管理责任体系，实施设备编号管理，显著提升设备的使用质量。所有连接点均设有清晰标识，便于未来的维护、检查及调试工作，从而节省管理时间，避免重复劳动。

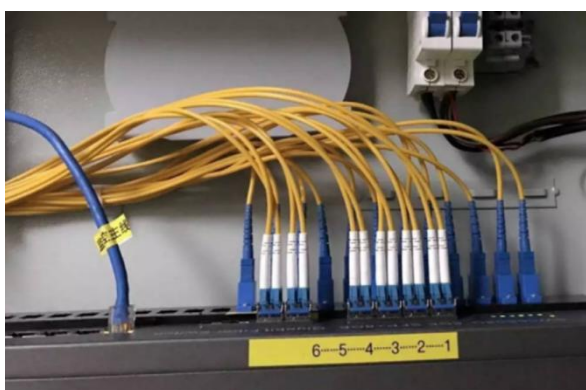
图 2 交换机做标识
